## 発電機無効電力調整装置故障について【2020年1月16・17日】（報告）

環境技術課

### ○当施設の発電機無効電力制御方法

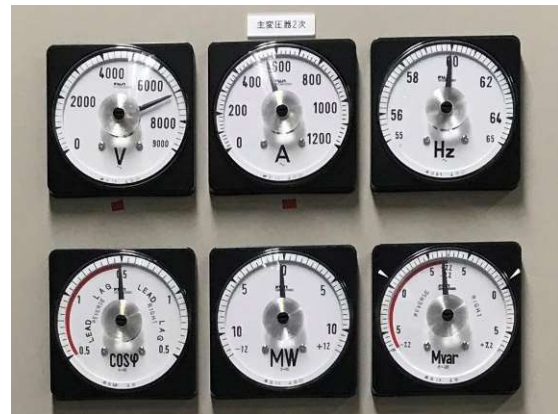
写真1 故障時の状況

DCS無効電力トレンドから異常発生開始時刻調査した。→9:50頃からで、特段の操作は行っておらず通常運転中に発生したと思われる。操作誤りの可能性は低く、故障と考えられ、発電機運転継続可能か検討するため、発電機側各計器指示値を確認した。

発電機出力2,600kw（定格12,000kw）電流750A（定格1,160A）無効電力9,000kvar→kVA換算9,368kVA（定格13,333kVA）界磁電圧38V（定格DC110V）、界磁電流6.3A（定格6.3A）ただし励磁（界磁）電圧電流値はブラシレス発電機のため、交流励磁装置（ACEX）ではなく永久磁石発電機（PMG）を介して自動電圧調整装置（AVR）からの出力値である。

以上の項目は定格以内であり、電圧の増加も1割以内であり、このまま長時間運転継続することは問題あるとしても、直ちに停止する必要はないと判断した。

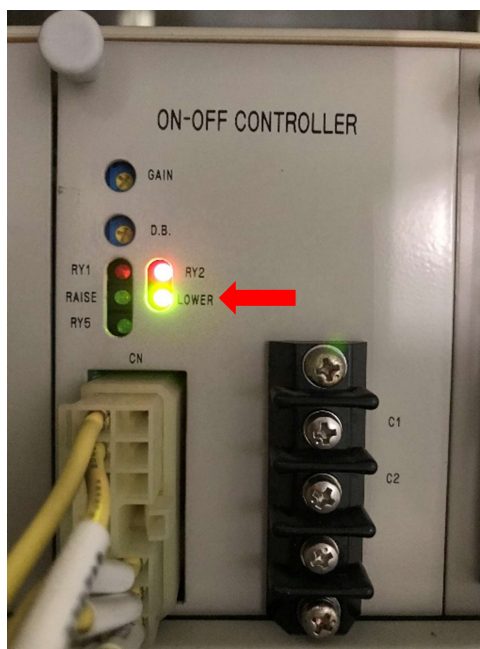
写真 2 MPCユニット

電図 5/16 G42 の発電機無効電力調整装置 (MPCユニット 形式 MPC-R1C1C) で写真 2 の LOWER 出力ランプ連続点灯を確認したため、制御リレーの状況確認を行う事とした。

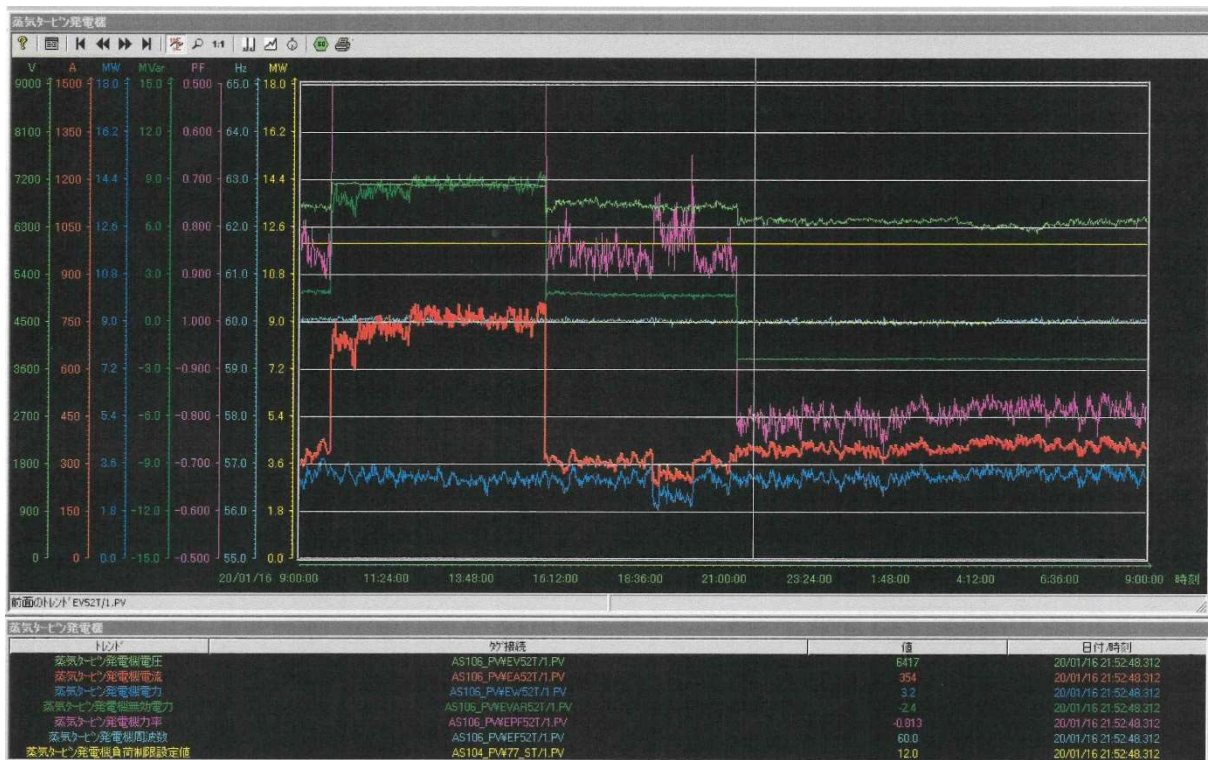
図1 トレンド

1月16日（木）AQR故障時、発電機kVA制御が働いて保護していたことの確認を行っていなかったため、後日に発電機無効電力を図1のトレンドで確認を行った。

発電機無効電力遅れ側異常時ほぼ+9.0Mvar、最大+9.4Mvar、進み側異常時-2.4Mvarで有効電

力 2.5~3.5MW とすれば図 2 の発電機 kVA 制限整定曲線及び表 1 の kVA 制限整定値・発電機出力限界値から、kVA 制御内に入っていたことが分かり、kVA 制限は有効に働いていたと考えられる。

今回の故障時にkVA制限が働いていたか図1のトレンドで確認すると16日9:50～は有効電力3.0Mw前後、無効電力は増加して、ほぼ+9.0Mvar、最大+9.4Mvarであり、21:25～は有効電力3.0Mw前後で無効電力は減少して-2.4Mvar一定である。これらは表1よりほぼkVA制限内であることから、kVA制限が正常に働いていたことが分かる。

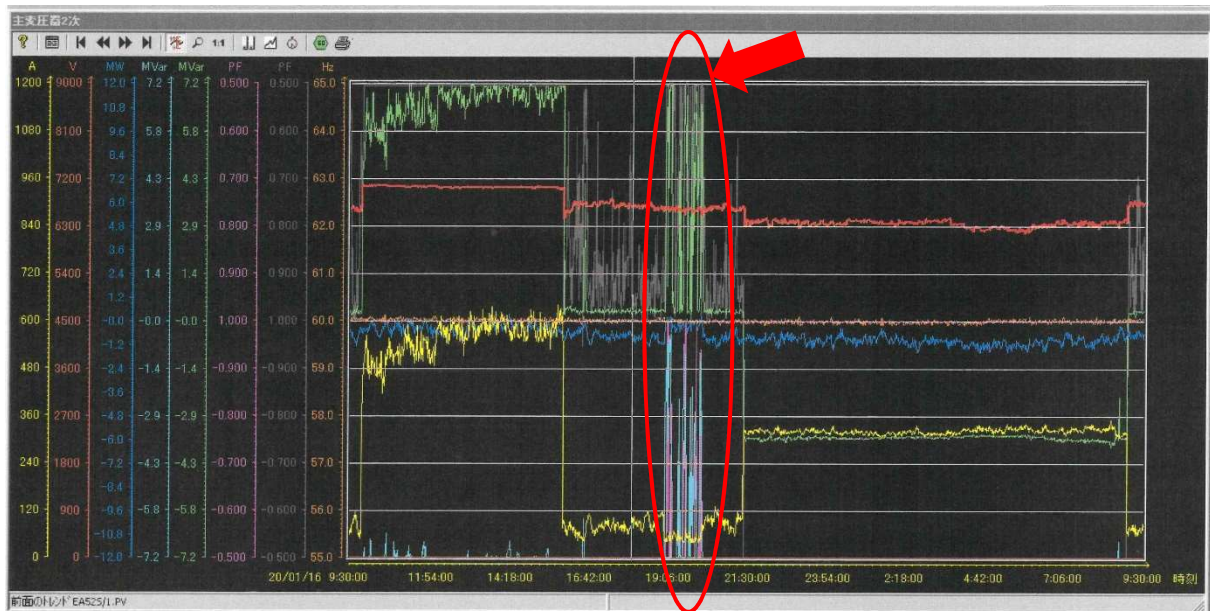
図3 トレンド

- ・ 無効電力は遅相を基準として考える。
- ・ 有効電力と遅相無効電力が同じ向きの場合、無効電力は+とする。
- ・ 有効電力と遅相無効電力が逆向きの場合、無効電力は-とする。
- ・ 遅相無効電力を基準とするため、-符号の遅相電力を進相電力とする。
- \* 当施設の力率計、無効電力計について上記通りの符号で指示していることを確認した。
- \* トレンドにおいて、正常な状態でも図3の様に主変2次無効電力が異常な値を示すことがあるので注意のこと。

主変2次有効電力が正送（受電）となった時、主変2次無効電力逆送（送電）が+側最大値となり、主変2次有効電力が逆送（送電）になった時、主変2次無効電力正送（受電）が-側最大値を示している。（帳票は正常、DCS更新時に調査する様に川崎重工業株へ依頼中）

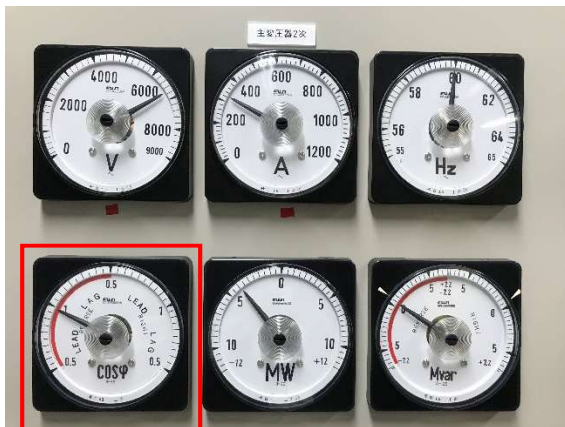
写真5 逆送の状況

力率計も有効電力の向きで指針が左右に変化するが、有効電力が逆送であれば**写真5**の力率計は1からLAG側を指示し（1炉運転時はLAG側0.95～0.6 2炉運転時は1）、有効電力が正送になれば**写真6**の指針は右に振れ、力率計は1からLEAD側を指示している。

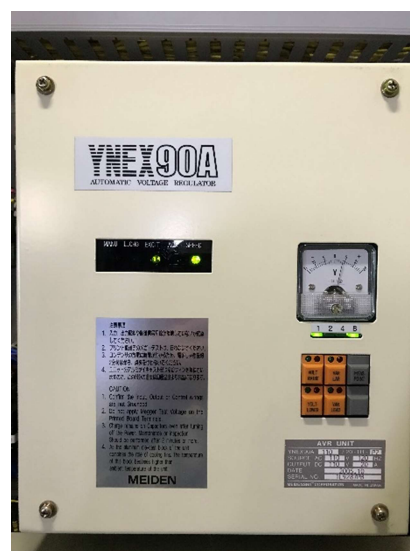
写真7 AVR

発電機の無効電力制御の機器構成の概略は図6の様になっている。MPCユニットからの制御信号がAVRユニットの90R側に接続されており、同期操作卓又はDCSのタービン発電機電圧調整上下信号は55R側に接続されている。またAVRユニットにはAQRランプがあり、これはAQR使用時消灯であるがシーケンスより発電機併入AQR不使用の条件で点灯することから、AVRユニットには独自のAQR制御があると考えられる。

そしてAVRユニットには発電機端の電圧電流が入力されていること、AVRユニットの取扱説明書に力率設定値(95% 2020/3/26 現在) 55Rの表示方法の記載のある事から、AVRユニットのAQRランプ点灯時は発電機端の力率制御になると思われる。電図5/16 G10~G13 G40~G42 (電気設備 単体取扱説明書 2/3-2-P.15~17 参照)

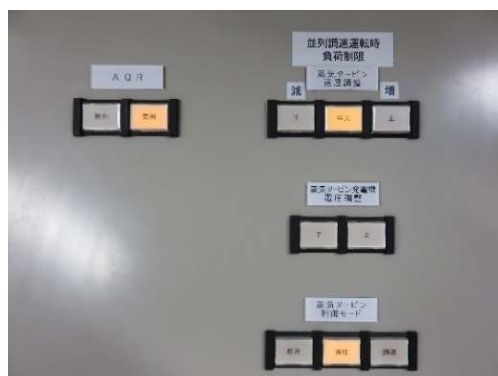
写真8 同期操作卓

次に図6を参考にMPCユニット、AVRユニットのランプの状況からAVRユニットが良好なことを確認できれば、同期操作卓又はDCSでAQRを除外する。これにより発電機の力率は一定に制御され受電端の力率はコンデンサの自動解並列で制御される（確認済み）。

もし受電端の力率がコンデンサの制御範囲を超える場合は、発電機の力率設定を同期操作卓又はDCSのタービン発電機電圧調整上下ボタンで力率の設定値を変更することにより、コンデンサの制御範囲内にできると考えられる（未確認）。
