令和2年1月28日  
技術会議資料

可燃性粗大ごみ破碎機性能保持に関わる業務について

テスコ株式会社  
アイテック株式会社  
株式会社 日本管財環境サービス

岸和田市貝塚市清掃施設組合

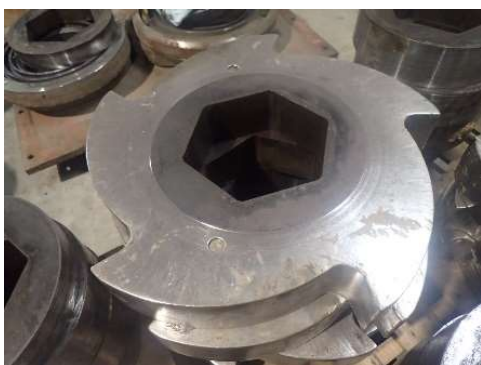
写真1 切断刃（使用品）

写真1、2は13年間使用してきた切断刃と今回新しく交換した切断刃である。それぞれを比較すると交換前の刃は先端が摩耗し丸みを帯びており、回転軸付近は高温による変色が見られるがそれ以外の外傷は見られなかった。

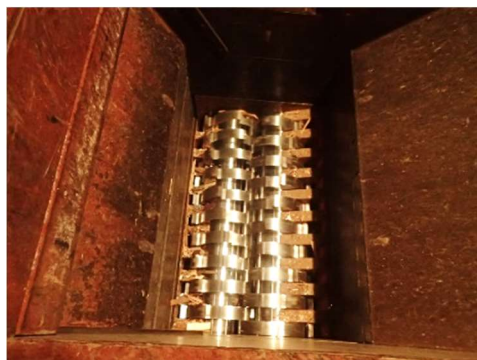
写真 3 破碎機上部から見た切断

可燃性粗大ごみ破碎機の負荷運転を行う際には必ず負荷運転前点検を行い、破碎機の切断刃に異常が無いか、破碎機や油圧モータに異音、異常な振動はないかを現場で点検確認を行っている。写真3、4に破碎機上部下部それぞれから見た破碎機切断刃の様子を示す。写真3の破碎機上部では切断刃と切断刃の間やフォースウォール（破碎機端の壁）と切断刃の隙間に異物や不適物、残留破碎物が噛み込み、破碎機に負荷を与えていないかを確認している。写真4の破碎機下部では上部同様残留破碎物の有無を確認し、さらに長尺な残留破碎物が破碎機下の搬送コンベヤに影響を与えていないか確認を行っている。また、負荷運転前点検では油圧装置の圧力を測定し破碎機切断刃に異常がないか確認を行っている。写真5、6にNo.1 可燃性粗大ごみ破碎機油圧装置の点検確認の様子を示す。写真5はPECパワーユニット外部に取り付けられているスパイダー液晶表示盤に表示される油温と油圧ポンプ及びモータの圧力値を確認する事により油圧ポンプ及びモータ、破碎機、切断刃に負荷が生じていないかを確認している。写真6はPECパワーユニット内部に取り付けられている油圧装置のチャージ圧力値と作動圧力値を測る圧力計である。

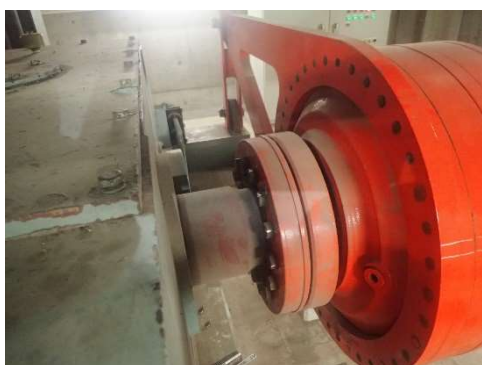
写真7 カップリング点検

可燃性粗大ごみ破碎機の負荷運転前点検の他、月例点検を行い破碎機のメンテナンスを行っている。写真7、8には可燃性粗大ごみ破碎機の月例点検の様子を示す。写真7では可燃性粗大ごみ破碎機ギヤボックスのカップリング点検の様子であり、駆動軸のボルトの緩みやゴムパッキンの劣化による油の漏れが無いかを随時確認を行っている。ボルトの緩みを発見した場合は直ちにボルトを締めなおしている。写真8は切断刃の隙間測定を行っている様子である。図2には2019年12月19日に行った切断刃隙間測定の結果を添付する。切断刃の両端の隙間が0.6mm以下(図面隙間片側平均0.3mm)を正常であるとし、両端の隙間が3.5mmで切断刃交換の目安である。

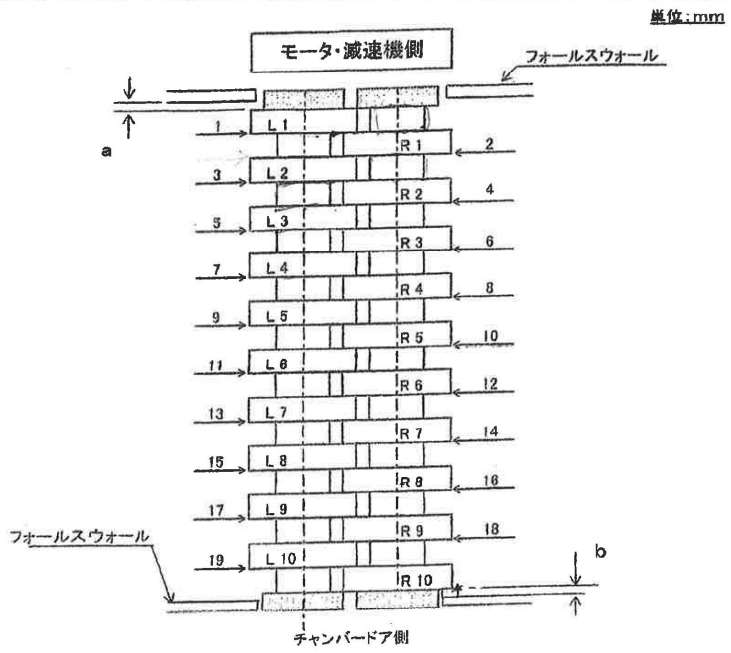
図2 切断刃隙間測定の結果

計測箇所	1	2	3	4	5	6
ナイフ間隙間(0~0.6mm)	0.0	0.3	0	0.3	0	0.4
計測箇所	7	8	9	10	11	12
ナイフ間隙間(0~0.6mm)	0	0.4	0	0.4	0	0.4
計測箇所	13	14	15	16	17	18
ナイフ間隙間(0~0.6mm)	0	0.4	0	0.4	0	0.3
計測箇所	19					
ナイフ間隙間(0~0.6mm)	0

計測箇所	a	b
計測値 (mm)	12.3 mm	13.0 mm

ナイフ間隙間: 0~0.6mm(図面隙間片側0.3mm)  
 (注記: 0mmとは干渉していないことを意味する)  
 ナイフ交換の目安: 3.5mmを交換の目安とするが、  
 それ以下においても破砕処理能力、破砕粒度に影響  
 がある場合はその時点を交換の目安とする。

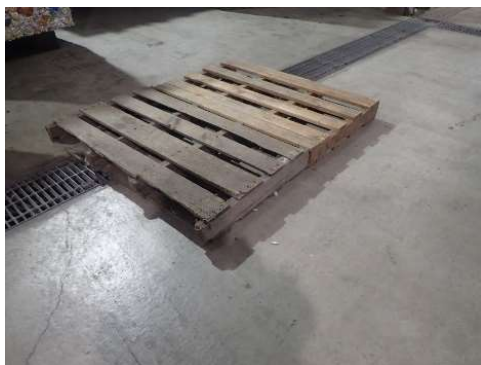
写真 12 木製パレット

写真 12 は輸送や物流に用いられる木製のパレット（木製パレットは、平成 20 年『廃棄物の処理及び清掃に関する法律施行令』の一部法改正により産業廃棄物として扱われているため受け入れる必要がなくなった。）写真 13 は電線や鋼線（ワイヤー）などの保管に用いられる木製のドラムである（写真 12、13 は共に本事業所で現在使用している物を撮影したもの）。これらの可燃物は金属が含有していないものが多いが耐久性が優れているため、破砕機に大きな負荷がかかり、切断刃に影響を及ぼす可能性を考慮し破砕機に投入していない。

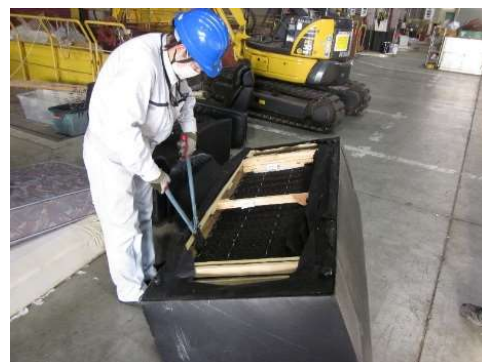
写真14 スプリング除去

可燃性粗大ごみ破砕機に畳や木製家具などの可燃性処理物以外の金属が含まれるごみを投入する事は、破砕機切断刃の性能を保持する上で重要な点である。リサイクルプラザプラットホーム員はピットにごみを投入する前に金属類が混入していないか確認、選別を行っている。写真14はソファについているスプリングを除去している様子を、写真15、16は木製の椅子についているスプリングを除去している様子である。家具に付く金具などは破砕機で破砕すると切断刃に支障をきたす恐れがあるため、取り外しを行っている。

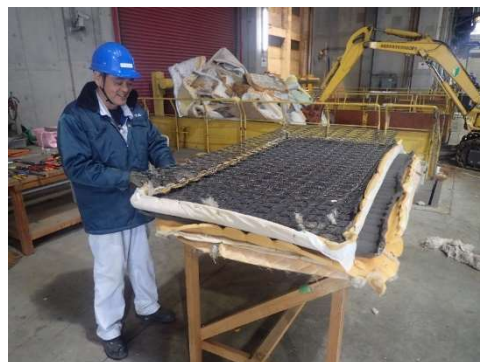
写真17 スプリング取り外し

写真17はスプリングマットのスプリングを取り外している様子である。これらは家具の金具と同様に破砕する事は望ましくない。そのためスプリングを取り外し外側の可燃物を可燃ごみ、木製枠を可燃性粗大ごみとして処理する。また上記の手作業で金属類を除去できる可燃性粗大ごみ以外に手作業では除去出来ない物もあり、それらは重機を用いて金属類の除去を行っている。写真18は重機を用いて金属が混入していないか確認を行っている様子である。

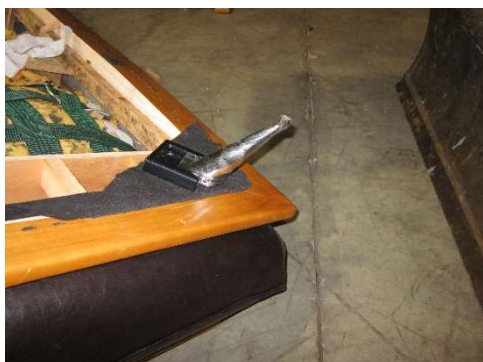
写真19 ソファの脚に使われている金属

写真19、20はソファの脚から取り外した金属を示す。これらの細かい金属は破砕出来ず破砕機内に残留するだけでなく、切断刃の間に入り込み切断刃の回転や回転軸に影響を及ぼす可能性があるため混入を防ぐために注意しながら確認を行い除去している。
