平成 30 年台風第 21 号災害廃棄物処理事業報告書

令和 2 年 3 月

岸和田市貝塚市清掃施設組合

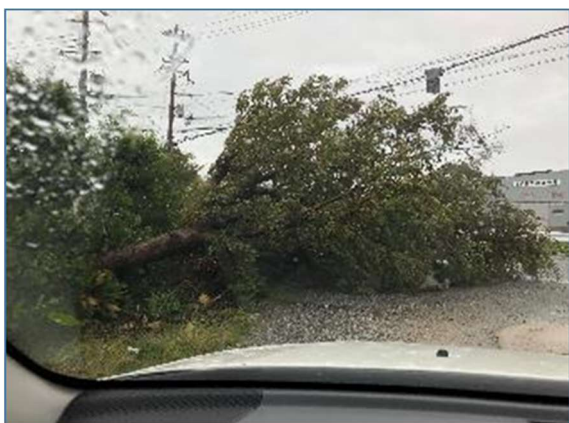
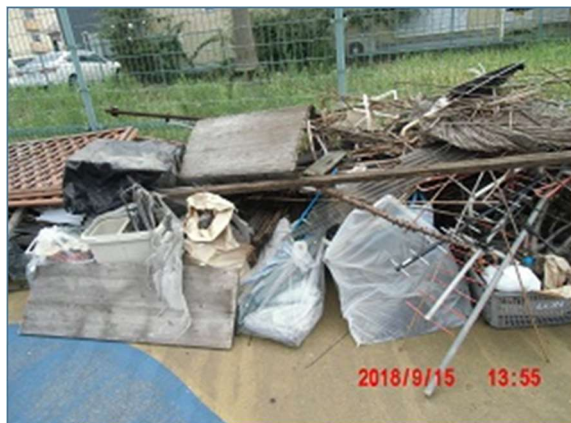
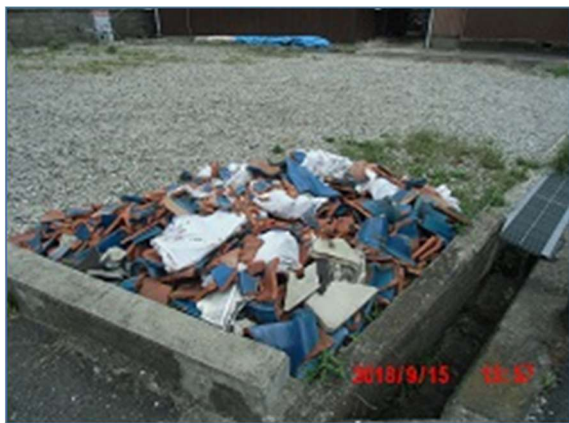
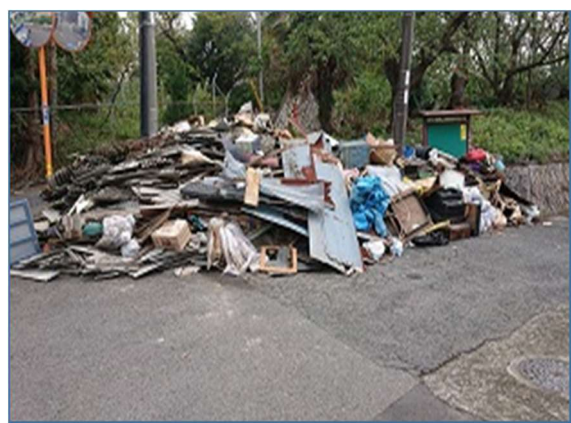
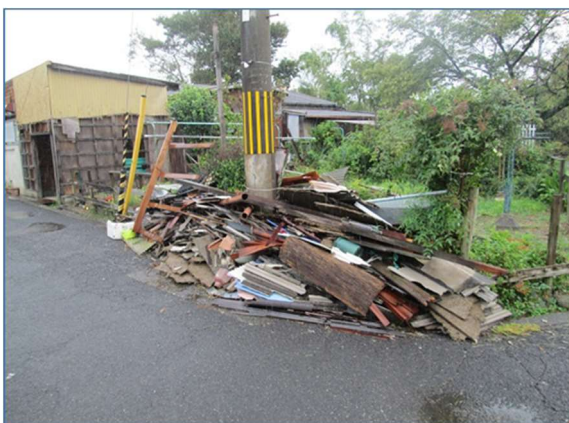
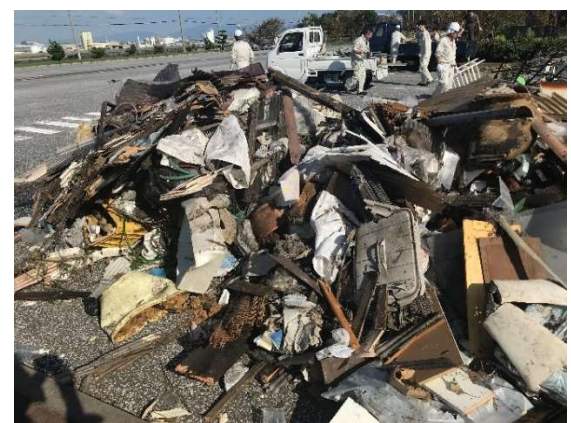
災害廃棄物集積場状況

構成市では、家屋損壊並びに倒木、電柱の倒壊等が随所で見受けられました。

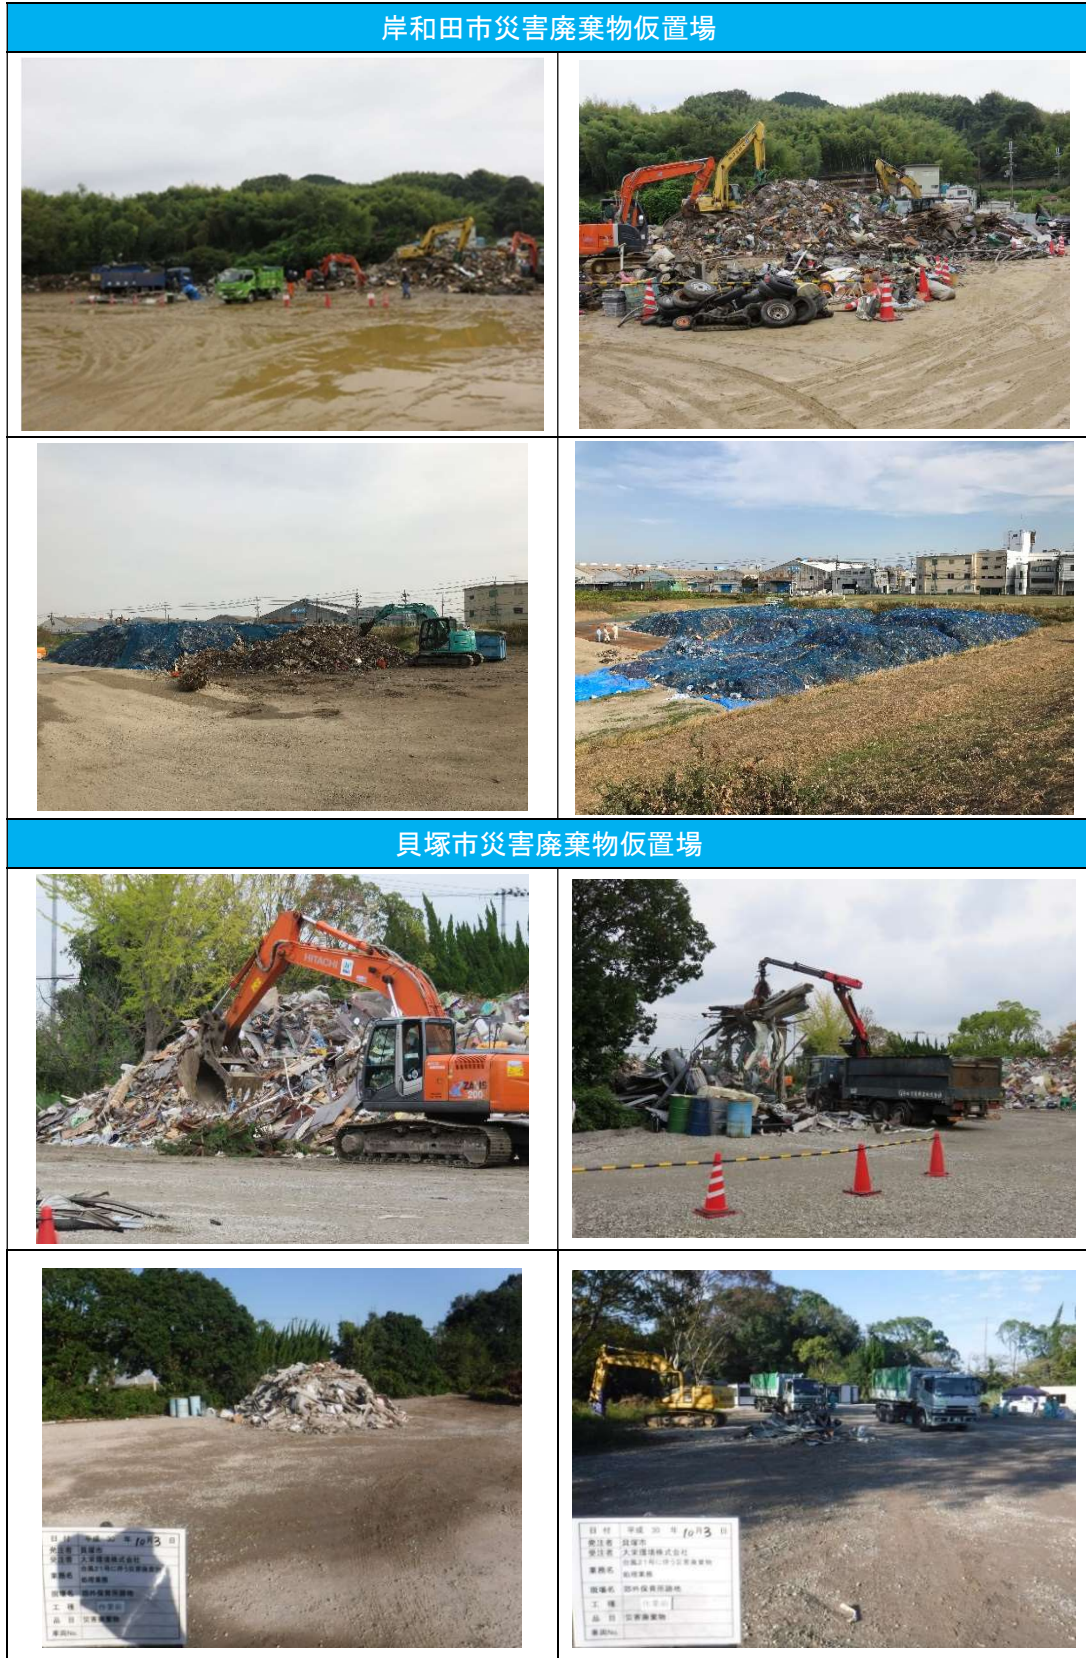
構成市は、市域に仮置き場を設営し、収集した廃棄物を仮置きしました。廃棄物に混入している金属等の不燃物類は、重機で選別して処理を進めました。

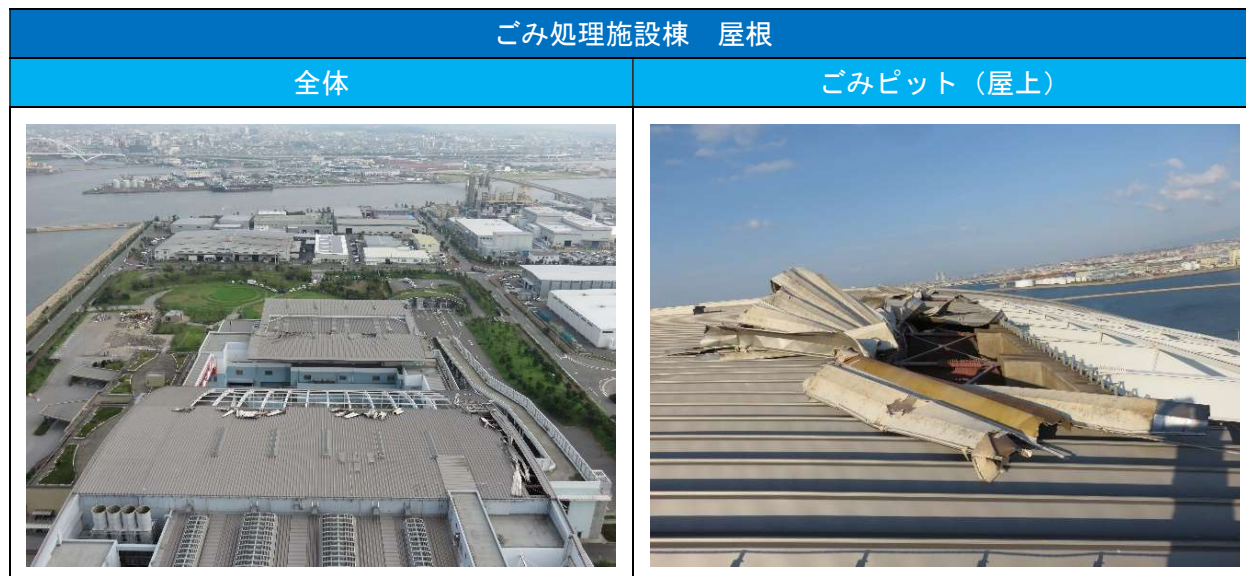
台風第 21 号に伴う猛烈な強風により、クリーンセンターのごみ処理施設棟及びリサイクルプラザ棟の金属製屋根、プラットホーム入口の大型ゲート破損等の建物各所に甚大な被害が出ました。

ごみ処理施設棟ごみピット上部の屋根が強風により大破しました。ごみピットが雨ざらしになったことにより、ごみ中の水分量の増加や、災害廃棄物搬入に伴う急激な廃プラスチック類の増加等によるごみ質の悪化、燃焼用空気を送風するファンに付着していた埃が水分を含んだことで異常な振動が発生したため、運転を停止するなど複数の障害により、焼却炉の運転に多大な支障が生じました。

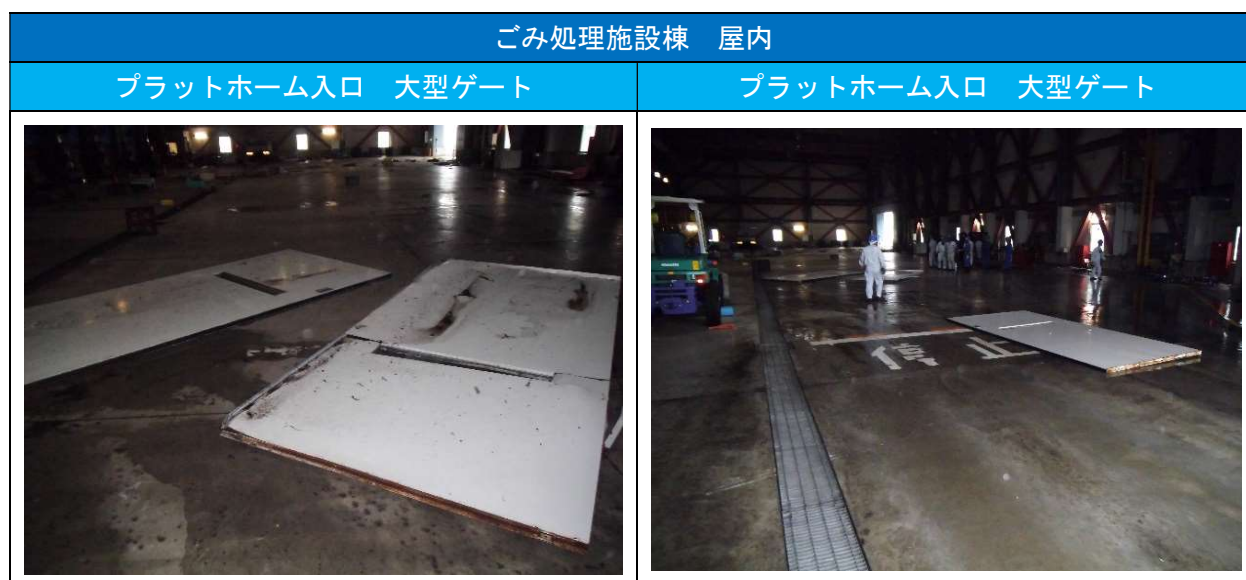
ごみの受け入れ作業区域では、プラットホーム入口の大型ゲートが強風を受け大破しました。台風の通過時は、屋内であるプラットホーム内で待機していた作業者にとって、非常に危険な状態でありました。

リサイクルプラザ棟の粗大ごみピット上部屋根も強風により大破しました。粗大ごみピットが雨ざらしになったことにより、粗大ごみクレーンの巻上げ装置や走行レール等が濡れて、運転操作等に多大な支障が生じました。

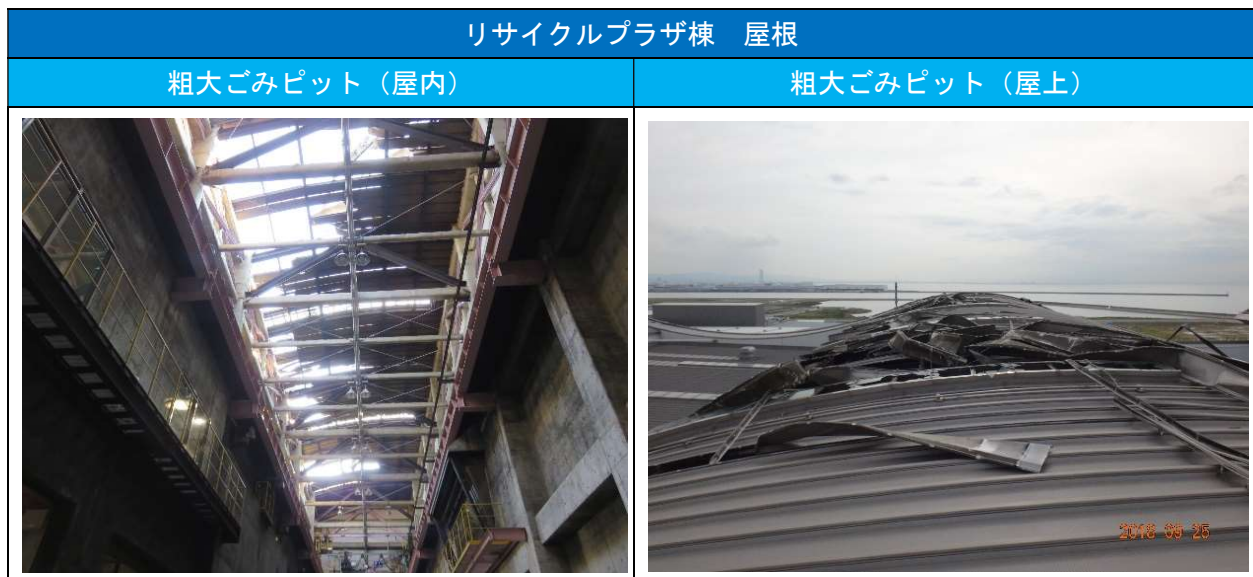
粗大ごみの受け入れ作業区域でも、プラットホーム入口の大型ゲートと1階大型シャッターが強風を受けて大破しました。

なお、以前から近畿地方に台風が接近する場合については、大型シャッターの破損防止対策として重機等の重量物にて養生をしていましたが、今回は強風に耐えることが出来ずに破損しました。

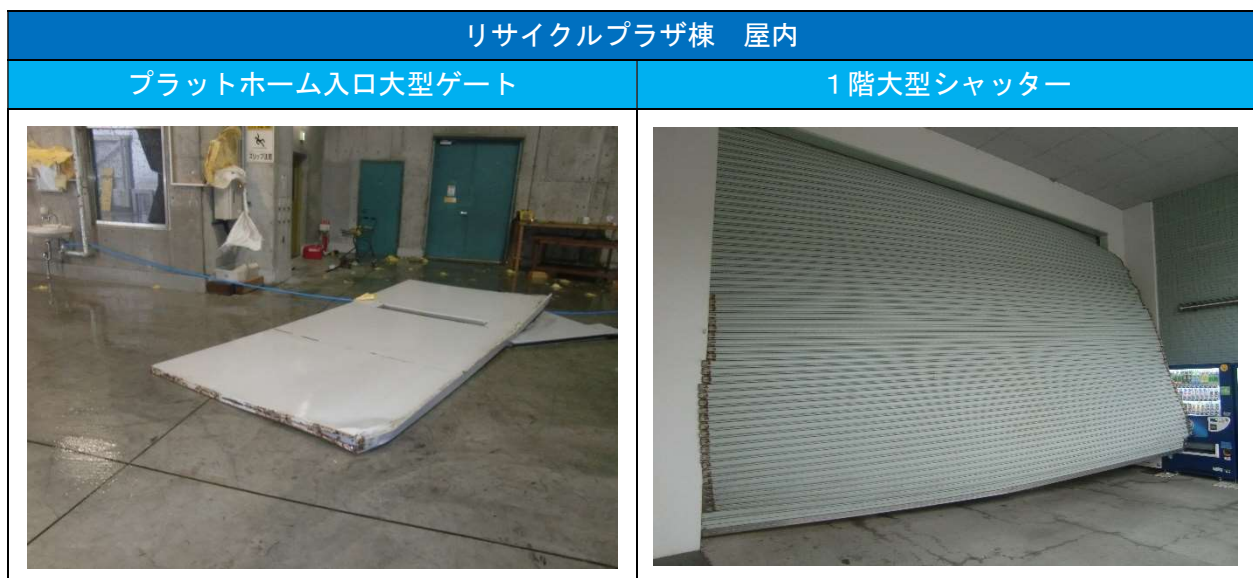
また、びん・缶ピット上部の屋根についても、一部が強風で破損しました。資源化ごみクレーンについても巻上げ装置や走行レール等が濡れて、運転操作等に支障が生じました。

いずれのクレーンにおいても電気で駆動することから、絶縁不良による漏電を防ぐため、テントシートで覆うなど養生して、災害廃棄物の受け入れと共に処理を継続しました。

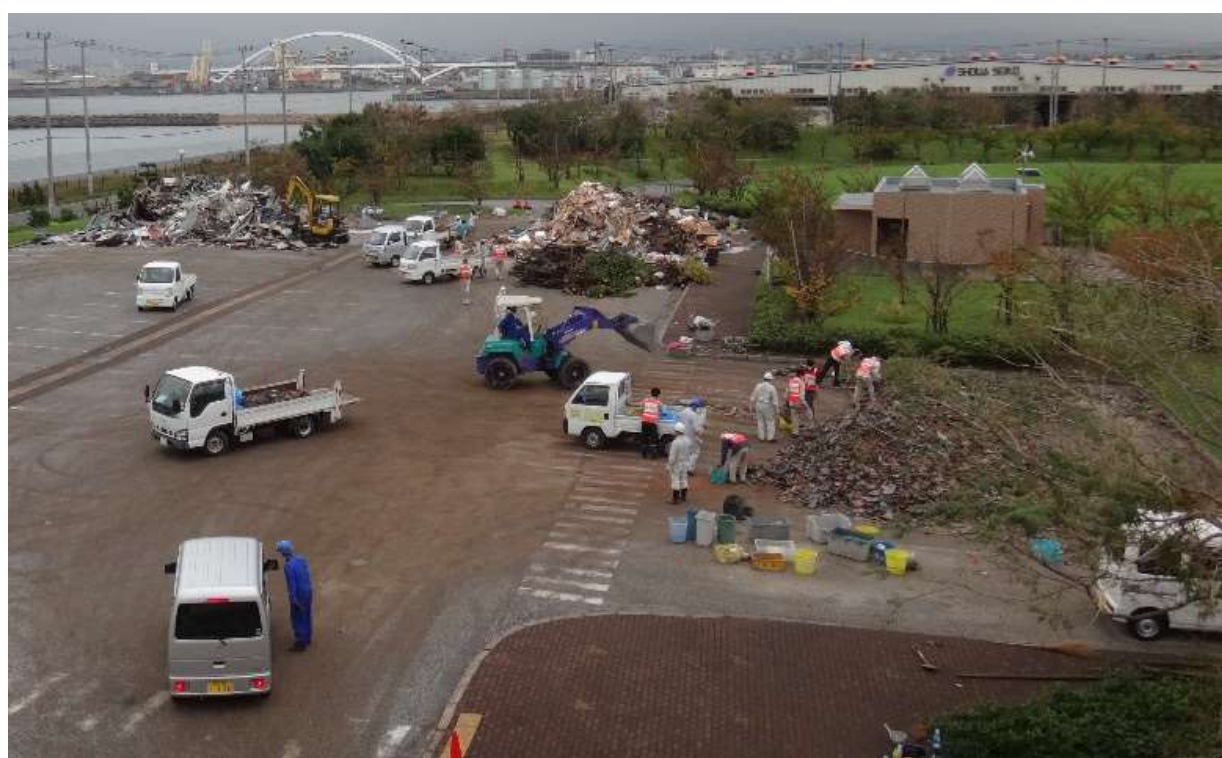
駐車場での受け入れ状況

クリーンセンターでは、構成市から生じた災害廃棄物を、台風通過後の 9 月 5 日から翌年 3 月 31 日まで、クリーンセンターの駐車場やリサイクルプラザ棟 1 階ストックヤード等を利用し、クリーンセンターの運転管理委託事業者であるテスコ株式会社、アイテック株式会社、株式会社 日本管財環境サービスの三社から協力を得て特別に人員及び重機を配置して受け入れ態勢を構築しました。

9 月 5 日から 10 月 31 日まで持ち込まれる災害廃棄物については、構成市の職員が計量前にてり災内容を聞き取り、組合の職員で、搬入車両を各種の集積場に誘導しました。受け入れ時間については、9時から17時まで継続して受け入れを行いました。なお、ごみ処分手数料については、構成市との協議において、り災渦中で復旧対策に追われている市民や事業者の立場に立って、免除することとしました。

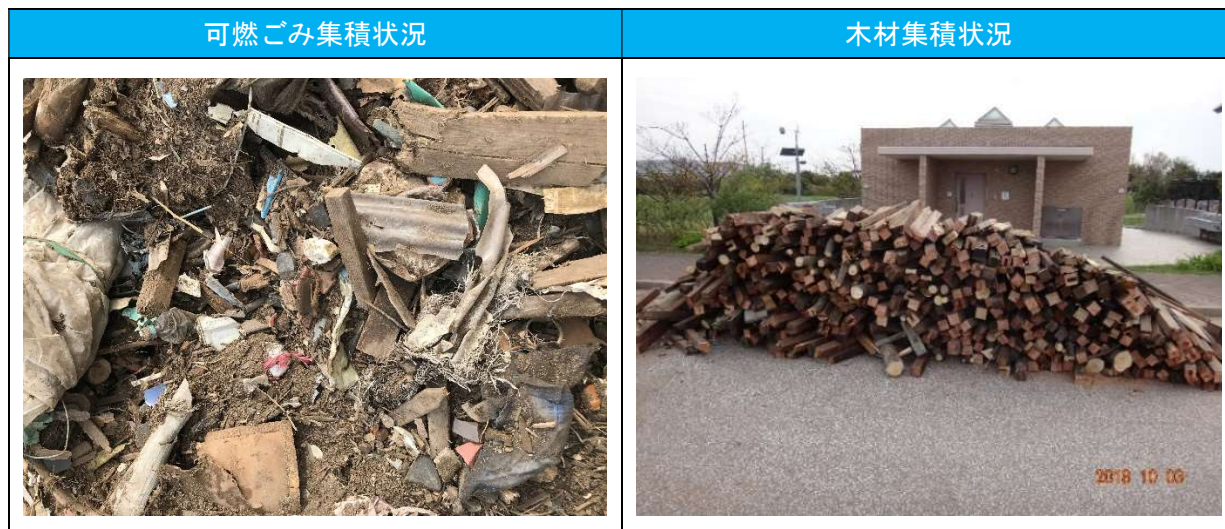
今回発生しました災害廃棄物の主な特徴は、莫大なごみ量が発生したことと、建物等の屋根材、壁材、木材や植樹の倒木が多く見受けられたことが挙げられます。

可燃ごみには、カーポート等の高カロリーなプラスチック類が多量に混入していました。長尺な木材等については、場内で裁断する等して焼却処理に支障のないように前処理を行い集積しました。

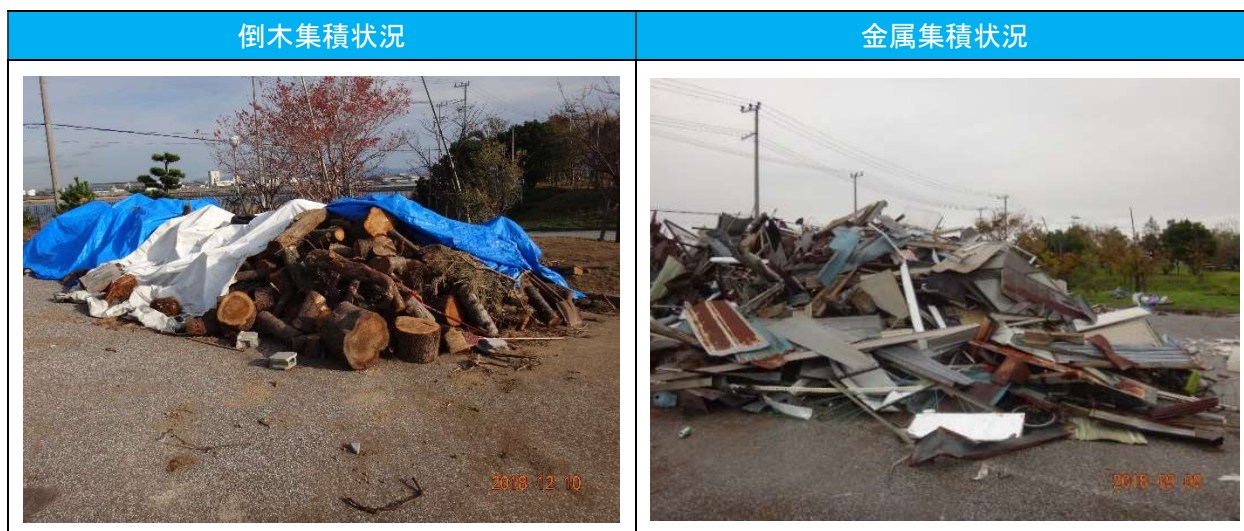
また、構成市の災害廃棄物集積場は分別が困難な状態で集積されていて、収集した可燃ごみには、飛散して細かく割れたと思われる瓦くずなどの焼却不適物も多く見受けられました。

強風の影響を受けたと思われる倒木は、幹が太く長尺で飛散したトタンなど大型金属の搬入も多く見受けられましたが、これらの廃棄物については、クリーンセンターで処理することが困難であることから、外部処理としましたが搬出の際には、大型で変形した複雑な形状をしているものも多く大型トラックへの積込作業には時間を要しました。

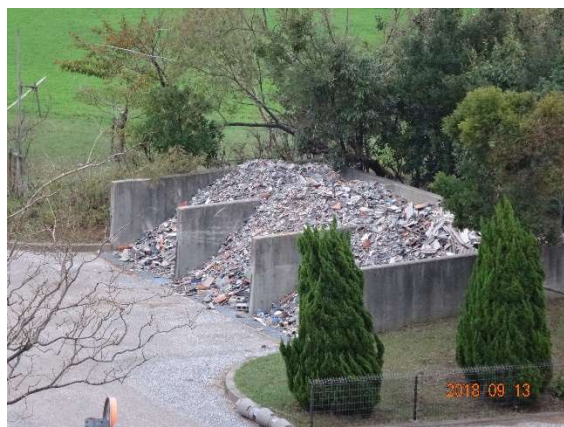
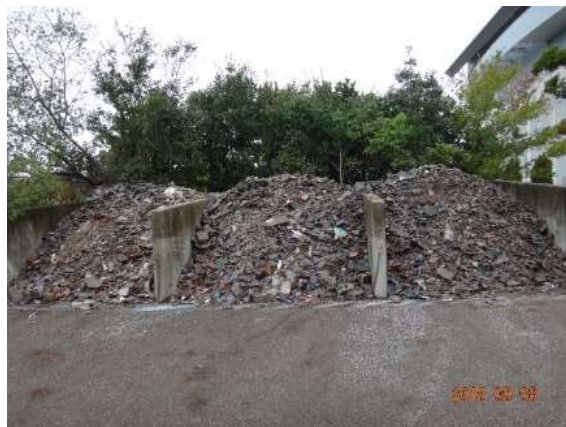
がれき類集積状況（屋外ストックヤード）

瓦やスレート等のがれき類も、多量に受け入れました。また、強風で飛散した瓦に混入していたスレート類については、石綿が含まれていることから特別管理一般廃棄物であるため、保護具を装着した選別作業員を配置して分別を行いました。

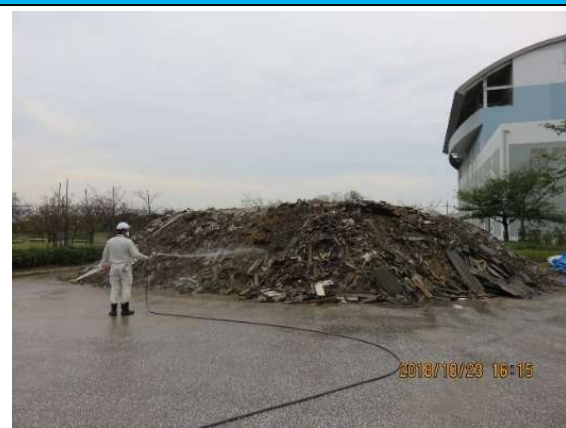
スレート散水作業

スレートについては、定期的に散水することで乾燥を防ぎ、養生シート等で覆い石綿の飛散を防止しつつ処分するまで安全に保管しました。

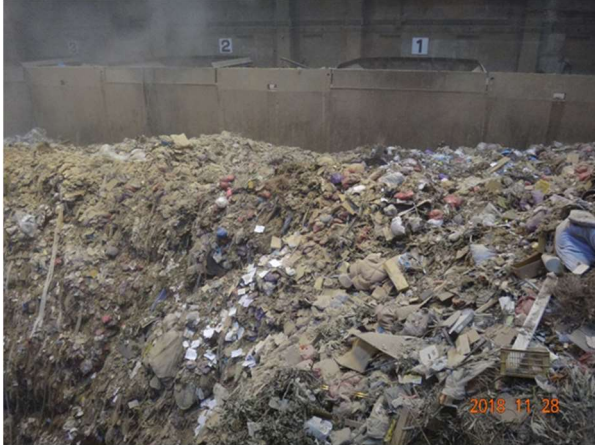
クリーンセンターでは、10月1日から「廃棄物の処理及び清掃に関する法律」並びに「電気事業法」等に基づく法定検査を有効期限満了までに実施する必要があることから、全ての焼却炉の運転を約20日間にわたり停止したため、災害廃棄物の受け入れによって、ピット内のごみ量が11月末頃まで推定14,000t程度で推移し、受け入れ能力の限界に近づき非常に厳しい運営状況となりました。

ごみピット状況	
推定ごみ重量 13,000 t 程度	推定ごみ重量 14,000 t 程度

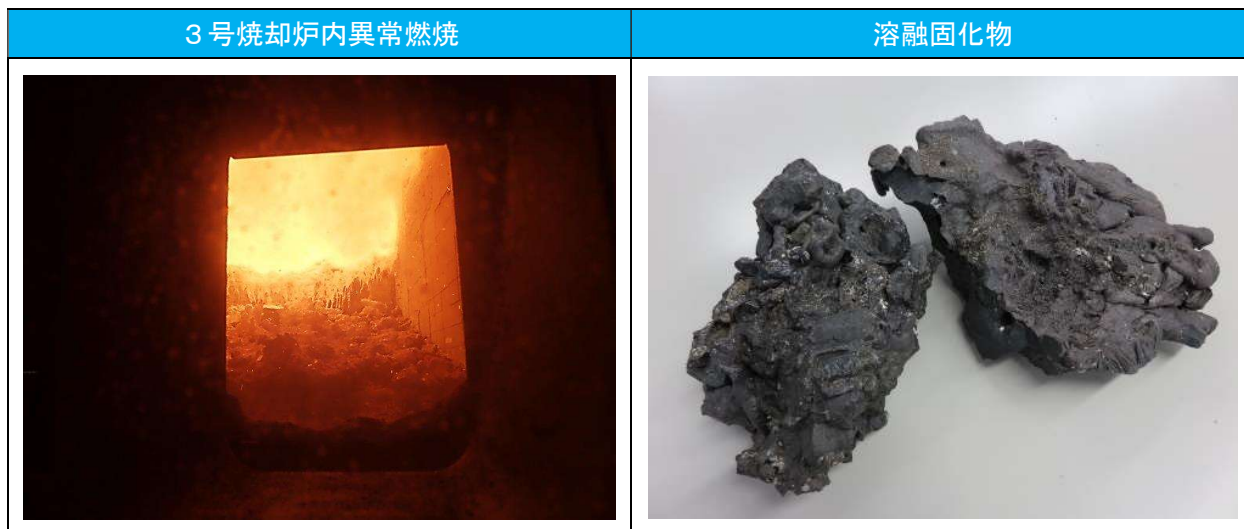
また、10月20日に起動した3号焼却炉内において、11月1日にガラス系と思われる焼却不適物が高温状況下にさらされたことから溶融固化物が燃焼段で多量に生成した影響で火格子が動作しなくなったため焼却炉の緊急停止を余儀なくされ、炉の運転計画やごみ処理に多大な支障が生じました。

11月1日に3号焼却炉の運転を緊急停止した際の状況です。溶融固化物が燃焼段の火格子で多量に生成した影響で火格子が動作せず、焼却炉を緊急停止することとなりました。溶融固化物は、炉内にカーポート等の高カロリーであるプラスチック類の災害廃棄物が多量に投入され、過燃焼により炉内温度が急激に高まったため、ガラス系の廃棄物が溶融し生成したと考えられます。

これらの教訓から、災害廃棄物には多種多様な廃棄物が混在していることが当然であり、前処理として丁寧な選別による分別を徹底し、焼却処理することが施設の安全で安定した運営に資する非常に重要な事となります。

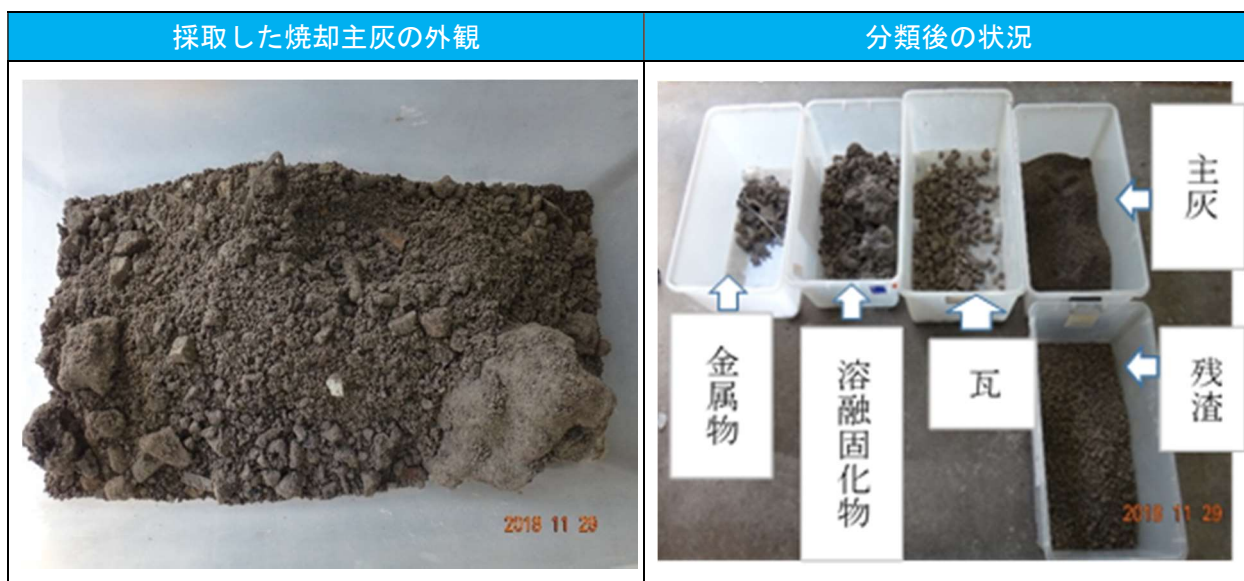
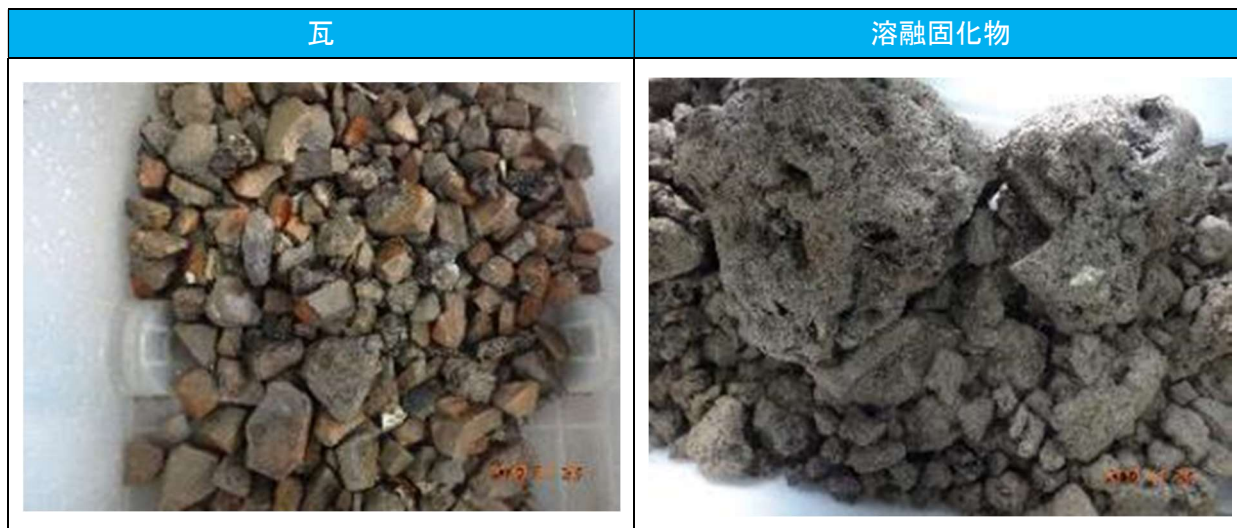
また、クリーンセンターに搬入された災害廃棄物を焼却処理したことで排出した、焼却主灰について分析したところ、溶融固化物及び瓦、金属物が42.6%混入していたことから、ごみ質の組成は焼却処理に適していないことが明らかになりました。

分析目的：焼却主灰中に溶融固化物や瓦が見受けられるため、これ等の含有率を調査しました。
 分析方法：主灰ピットから採取し、主灰・残渣・金属物・瓦・溶融固化物の5つに分類しました。

次に、黒色主体のガラス性状をした溶融固化物をX線蛍光分析で定性分析したところ、黒色部と赤褐色部の平均値で二酸化ケイ素が約47%、酸化カルシウムが約19%、三酸化二鉄が約14%、酸化アルミニウムが約10%の組成割合となっていたことから、溶融固化物に不燃物由来が含まれていることが判明しました。
